ĐÁNH GIÁ HIỆN TRẠNG CÔNG TRÌNH ỔN ĐỊNH CỦA SÔNG MIỀN TRUNG VÀ ĐỀ XUẤT GIẢI PHÁP KHẮC PHỤC

EXISTING CONDITIONS OF STABILIZED ESTUARY CONSTRUCTIONS IN THE CENTRAL COAST AND PROPOSING SOLUTIONS TO IMPROVE

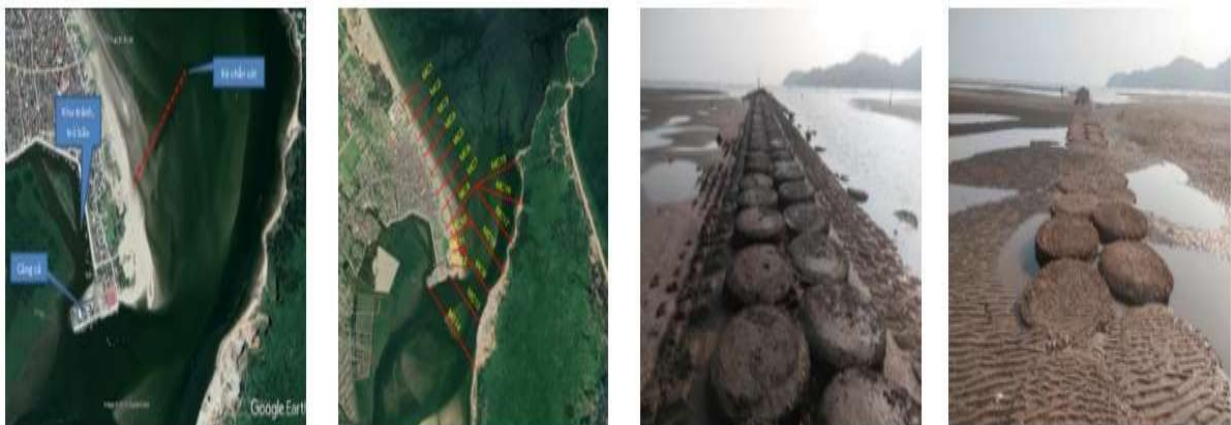
Hình 1. Vị trí công trình, MCN và hiện trạng đê ngăn cát, giảm sóng cửa Sốt

Cửa Sốt là cửa sông có mũi đá ở bờ phía Nam nên nguồn bùn cát gây ra bồi tụ cửa Sốt chủ yếu là từ phía Bắc, ảnh hưởng đến giao thông thủy. Để chống bồi lấp, tỉnh Hà Tĩnh đã đầu tư xây dựng đê ngăn cát, giảm sóng ở bờ phía Bắc năm 2018 với chiều dài là 600 m; kết cấu 2 hàng ống buy bê tông cốt thép (BTCT) hình trụ tròn đường kính (D) khoảng 1,0 m xếp so le nhau dọc từ mũi đê đến gốc đê, xung quanh ống buy được gia cường bằng bê tông; mái đê lát cấu kiện âm dương có mố nhám giảm sóng; chân đê được gia cố bằng 1 hàng ống buy BTCT hình trụ tròn D khoảng 0,8 m (Hình 1).

Phân tích diễn biến đường bờ khu vực cửa Sốt từ năm 1999 đến năm 2023 bằng ảnh Landsat (Hình 2) cho thấy, bờ biển phía Bắc luôn có xu thế bồi tụ. Sau khi xây dựng đê ngăn cát giảm sóng xu thế bồi tụ bờ Bắc phát triển rộng hơn ở phía thượng lưu đê so với trước khi xây dựng đê, chiều rộng vùng bồi khoảng 580 m, phía hạ lưu đê cũng vẫn xuất hiện bồi tụ vào phía trong cửa sông dẫn đến độ sâu luồng chính nhỏ chỉ từ -1,0 đến -3,0 m ảnh hưởng đến việc tàu thuyền ra vào cảng và khu neo đậu (để đảm bảo độ sâu chạy tàu thì tuyến luồng cần độ sâu từ 3,5 m trở lên đối với tàu công suất 500 CV [4]). Nguyên nhân sơ bộ ảnh hưởng đến hiệu quả chống bồi lấp của đê ngăn cát, giảm sóng cửa Sốt là do cao trình đỉnh đê (CTĐ) chẵn

cát thấp dẫn đến cát từ bờ phía Bắc vượt qua đỉnh đê, bồi lấp cửa sông và luồng tàu, ngoài ra CTĐ đã bị sụt lún so với thiết kế từ 0,5 - 1,0 m (thời điểm đo mặt cắt dọc tuyến công trình thời điểm tháng 9/2022); bề rộng đỉnh đê nhỏ; kết cấu đê là được xếp từ các ống buy hình trụ tròn, không khí do vậy tạo nhiều khe hở cho bùn cát tràn qua đê chắn cát, đi vào vùng cửa sông và lòng dẫn. Kết cấu ống buy trên thân và chân đê bị nứt vỡ và mất nắp. So sánh kết quả chong chấp mặt cắt ngang bãi biển (Bảng 1) từ tháng 9/2022 đến tháng 1/2023 cho thấy, địa hình tại các mặt cắt này cơ bản bồi tụ (Bảng 1).

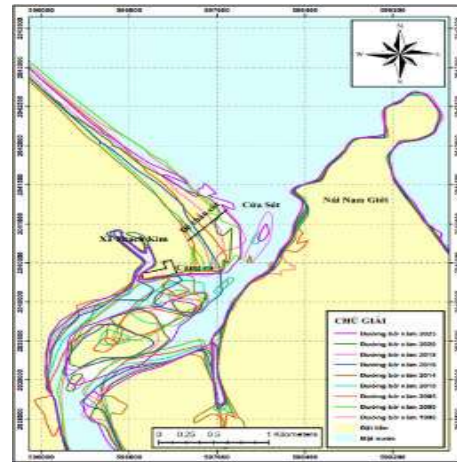
Hình 2. Diễn biến đường bờ khu vực cửa Sốt từ năm 1999 - 2023

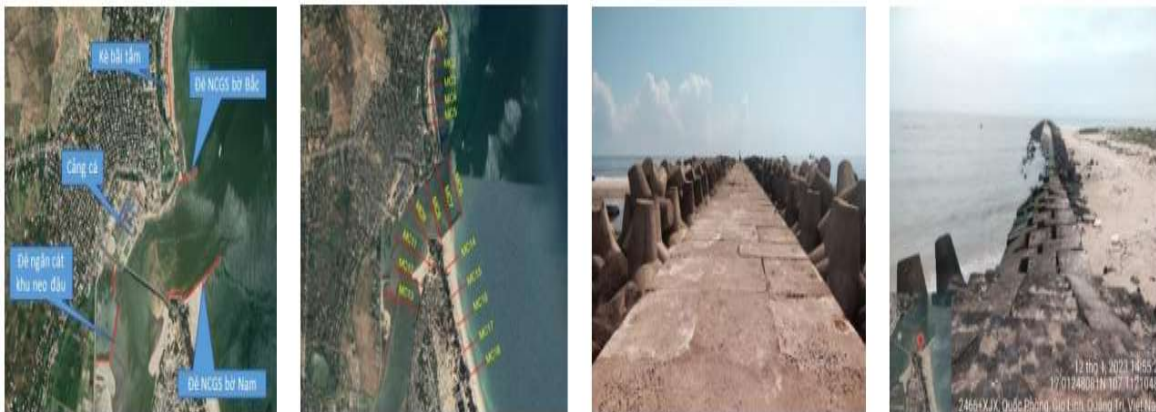
Cửa Tùng có bãi đá sát cửa sông và một mỏm đá cách cửa sông hơn 800 m tạo ra bãi tắm cửa Tùng ở bờ Bắc cửa sông (Hình 3). Cửa sông này đã xây dựng 2 tuyến đê ngăn cát, giảm sóng: Đê

bờ Nam được xây dựng vào năm 2004, dài 395,74 m, đê bờ Bắc xây năm 2017, dài 150 m với chiều rộng đỉnh đê 4,0 m; CTĐ đê +1,5 m; mái đê m = 2,5, mái mũi đê m = 3,0; lõi thân đê chắn cát bằng đá đổ; khối phủ mái Tetrapod [Error! Reference source not found.].

Hình 3. Vị trí công trình, MCN và hiện trạng đê ngăn cát, giảm sóng cửa Tùng

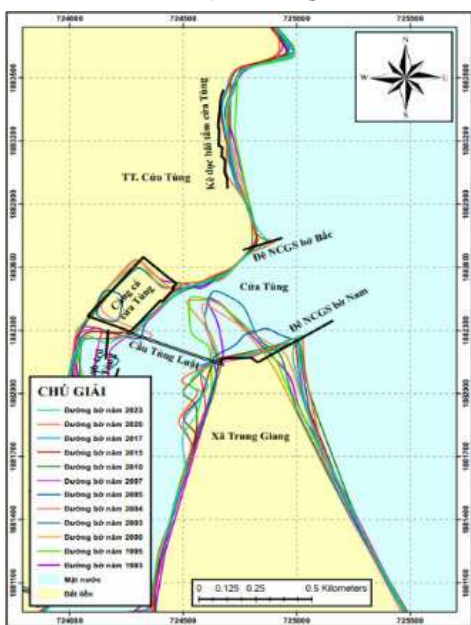
Hình 4. Diễn biến đường bờ biển khu vực cửa Tùng giai đoạn 1993 – 2023

Phân tích diễn biến đường bờ biển khu vực cửa Tùng bằng ảnh vệ tinh Landsat (Hình 4) cho thấy, thời kỳ từ 1993 – 2003 trước khi xây dựng đê bờ Nam, sự phát triển mạnh mẽ của doi cát phía bờ Nam làm cho cửa sông bị dịch chuyển về phía bờ Bắc và thu hẹp chỉ còn khoảng 40 - 80 m. Sau khi xây dựng đê bờ Nam và cảng cá cửa Tùng vào năm 2004 và chuyển cát bồi lấp cửa phục vụ san lấp mặt bằng khu vực cảng cá cửa Tùng thì cửa sông có xu thế mở rộng dần, đến năm 2005 thì bề rộng cửa đạt 350 m. Năm 2017 xây dựng đê bờ Bắc, dài 150 m. Đến nay bề rộng cửa sông ổn định, ít thay đổi, tuy nhiên luồng vào khu vực cửa luôn tồn tại một cồn cát ngầm chắn ngang gây khó khăn cho giao thông thủy.

Kết quả nghiên cứu của Nguyễn Thọ Sáo (2010) [6] và Nguyễn Thanh Sơn (2019) [7] cũng đã chỉ ra nguyên nhân ảnh hưởng đến hiệu quả chống bồi lấp của công trình ngăn cát, giảm sóng cửa Tùng là do đê ngăn cát, giảm sóng phía Nam chưa hợp lý về chiều dài và hướng tuyến nên chỉ làm chậm quá trình bồi lấp cửa sông và chưa chống bồi lấp cửa một cách hiệu quả. Mặt khác, ảnh hưởng của đê bờ Nam đã làm gián đoạn quá trình vận chuyển bùn cát bổ sung cho bãi tắm bờ Bắc gây xói lở [6]. Kết quả đo mặt cắt dọc 2 tuyến đê bờ Bắc và bờ Nam cửa Tùng tháng 9/2022 (Bảng 2) cho thấy, đê bờ Bắc vẫn ổn định, còn đê bờ Nam bị hư hỏng nghiêm trọng, CTĐ bị hạ thấp chỉ từ 0,5 - 1,25 m so với thiết kế là +1,5 m. Nguyên nhân gây ra các hư hỏng được xác định chủ yếu là do sóng tác động trực diện vào công trình. Chồng chập mặt cắt địa hình trong thời kỳ mùa gió Đông Bắc (9/2022 - 1/2023) cho thấy, bãi tắm cửa Tùng ổn định, biến động xói bồi ít, bãi biển bờ Nam cửa sông bồi tụ xen kẽ xói lở nhẹ.

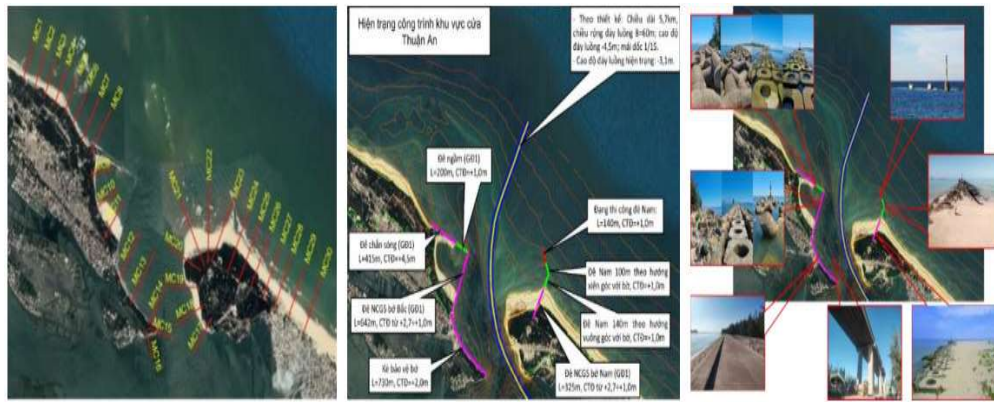
Hệ thống công trình tại khu vực cửa Thuận An bao gồm: Đê ngăn cát, giảm sóng bờ Bắc dài 642 m liên kết với đê ngầm dài 200 m và đê chắn sóng dài 415 m, đê bờ Nam dài 325 m (xây dựng tháng 7/2010); năm 2014 đã xây dựng thêm tuyến kè bảo vệ bờ biển thôn Thái Dương Thượng ở bờ Bắc cửa, dài 730 m. Năm 2021 - 2023, xây dựng kéo dài đê ngăn cát, giảm sóng bờ Nam thêm 140 m theo hướng vuông góc với đường bờ và 100 m theo hướng xiên góc với đường bờ để từng bước hoàn thiện hệ thống công trình theo quy mô đã được phê duyệt (Hình 5).

Hình 5. Vị trí công trình, MCN và hiện trạng đê NCGS cửa Thuận An

Như vậy công trình ngăn cát, giảm sóng chống bồi lấp cửa Thuận An tính đến thời điểm năm 2022 đã phát huy tác dụng tương đối tốt nhưng hiệu quả chống bồi lấp cửa còn hạn chế. Các nguyên nhân là do CTĐ ngăn cát, giảm sóng còn thấp (đê bờ Nam dài 325 m ở giai đoạn 1 đã bị bồi lấp gần như toàn bộ); chiều dài đê ngăn cát, giảm sóng còn hạn chế chưa vươn ra đến vùng địa hình đáy biển ổn định, nhiều đoạn công trình bị lún, nhiều cấu kiện bị xê dịch ảnh hưởng đến ổn định công trình. Hiện nay đê ngăn cát, giảm sóng đang được xây dựng kéo dài ra phía biển ở cả bờ Bắc và bờ Nam nhằm hoàn thiện hệ thống công

trình theo quy mô đã được phê duyệt để nâng cao năng lực chắn cát, chống xói lở bờ biển.

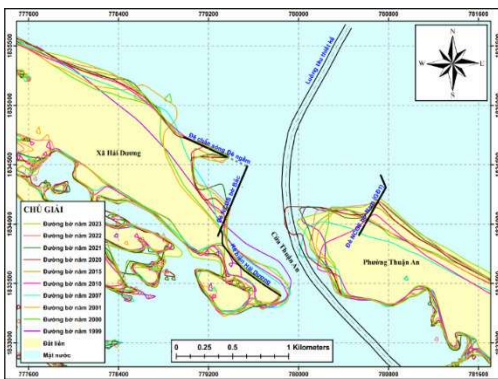
Kết quả phân tích diễn biến đường bờ khu vực cửa Thuận An từ năm 1999 đến năm 2023 bằng ảnh vệ tinh (Hình 6) cho thấy, từ năm 1999 - 2001 do xuất hiện lũ lịch sử năm 1999 gây ra biến động mạnh, cửa sông mở rộng, bờ biển phía Bắc cửa bị xói lở với chiều dài khoảng 70 m. Từ năm 2001 - 2007 đường bờ diễn biến có xu hướng chung là xói lở diễn ra tại bờ Nam trung bình 10 m/năm trong khi đó lại bồi tụ nhẹ ở bờ phía Bắc. Từ năm 2007 - 2015 bờ phía Nam được bồi tụ do đê ngăn cát, giảm sóng đã chặn dòng bùn cát đi từ phía Nam lên phía Bắc.

Hình 6. Diễn biến đường bờ cửa Thuận An từ năm 1999 - 2023

Bờ phía Bắc bắt đầu xuất hiện xói cục bộ tại vị trí ngay phía sau đê chắn sóng (đoạn xói lở dài khoảng 400 m và xói sâu vào bờ khoảng 80 m). Bờ biển phía Nam, từ năm 2015 - 2020 vùng bồi tụ phát triển mạnh và bồi ra đến gần đầu đê phía biển, chiều rộng vùng bồi về phía biển khoảng 400

m làm cho đê bờ Nam không ngăn bùn cát hiệu quả, bùn cát vượt qua đầu phía ngoài đê và bị sóng từ hướng biển đưa vào khu vực cửa sông. Kết quả đo đạc mặt cắt ngang năm 2022 cho thấy, tại MC22 - MC30 (Bảng 3) chiều cao bồi trung bình từ 0,25 - 0,6 m, luồng tàu có xu hướng dịch chuyển lên phía Bắc ép sát vào vị trí mũi đê ngăn cát, giảm sóng. Đối với khu vực bờ Bắc cửa sông, tại thôn Thái Dương Hạ (sau đê chắn sóng bờ Bắc) có xu hướng bồi trở lại tại MC5 - MC7 nhưng diện tích bồi tăng lên không đáng kể <0,01 ha, chiều cao bồi trung bình từ 0,2 - 0,4 m so với thời điểm năm 2007. Kết quả đo MCD tuyến công trình tháng 9/2022 cho thấy, CTĐ của các tuyến công trình đã bị hạ thấp từ (0,1 - 0,5) m so với CTĐ thiết kế. Cấu kiện Haro trên đỉnh đê ngăn cát, giảm sóng bờ Nam (tại vị trí khúc cua) bị xê dịch ra xa so với vị trí ban đầu.

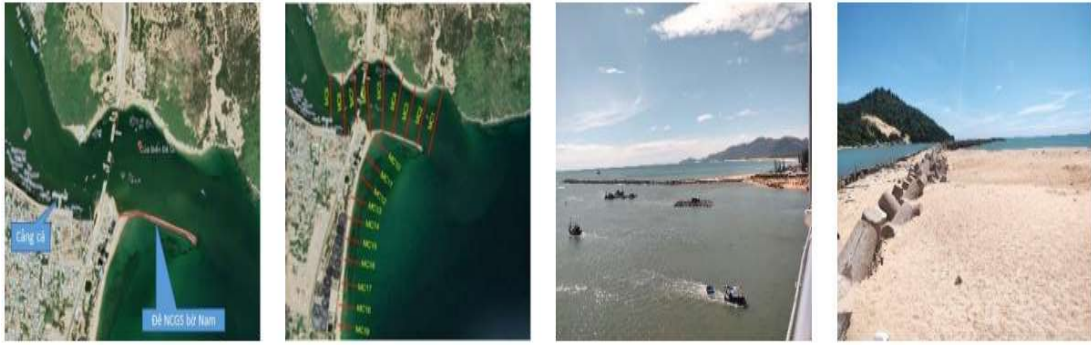
Đê ngăn cát, giảm sóng cửa Đê Gi xây dựng năm 2006, dài 550 m gồm: 3 đoạn góc đê dài 160 m, kết cấu lõi đê bằng đá đổ trên nền tự nhiên, mặt đê rộng 4 m lát bằng tấm bê tông đúc sẵn 2 x 1,25 x 0,4 m; thân đê dài 330 m nối tiếp góc đê, một góc 150°, kết cấu đê gồm lõi đá học, mặt và mái đê phủ 2 lớp khối Tetrapod (2 - 3)T; mũi đê dài 60 m, nối tiếp và bẻ góc 14° so với thân đê, kết cấu đê gồm lõi đá học, mặt và mái đê phủ 2 lớp khối Tetrapod 5T (Hình 7).

Hình 7. Vị trí công trình, MCN và hiện trạng đê NCGS cửa Đê Gi

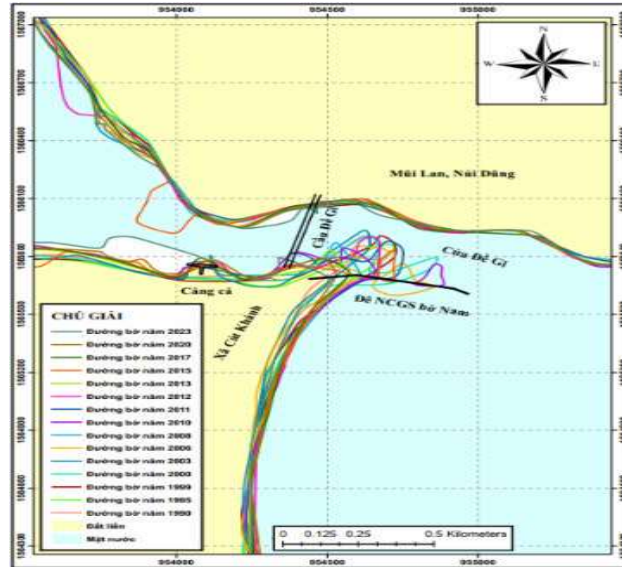
Hình 8. Diễn biến đường bờ cửa Thuận An từ năm 1990 - 2023

Phân tích ảnh vệ tinh diễn biến đường bờ khu vực cửa Đê Gi từ năm 1990 đến năm 2023 trên hình 8 cho thấy, trước khi xây dựng công trình năm 2006, luôn tồn tại một doi cát phát triển từ bờ Nam lên phía bờ Bắc, làm cho cửa sông luôn bị thu hẹp (năm 2003 cửa sông chỉ rộng khoảng 110 m). Sau năm 2006, xây dựng xong đê ngăn cát, giảm sóng bờ Nam thì hiện tượng bồi tụ luồng vẫn xảy ra; năm 2010, tồn tại 2 doi cát phía trong khu vực cửa Đê Gi với chiều dài khoảng 175 m và 130 m; năm 2012, chỉ còn tồn tại 1 doi cát phía trong cửa Đê Gi có chiều dài khoảng 200 m chắn ngang cửa luồng. Đến năm 2015, doi cát với chiều rộng khoảng 140 m dịch chuyển dần ra đoạn giữa đê, chiếm gần nửa chiều rộng cửa Đê Gi. Từ năm 2015 đến nay không xuất hiện bãi bồi nổi trên mặt nước, tuy nhiên theo kết quả chụp mặt cắt địa hình đo tháng 9/2022 đến tháng 01/2023 (Bảng 4) thì khu vực cửa Đê Gi vẫn luôn tồn tại bãi cát ngầm tương đối lớn phát triển xung quanh khu vực đê ngăn cát, giảm sóng, chiều rộng bãi cát ngầm trung bình từ 100 - 200 m, độ sâu nước tại vị trí bãi bồi trung bình chỉ từ 1,0 - 3,0 m dẫn đến phần luồng chính bị thu hẹp, chiều rộng cửa chỉ khoảng 100 m có xu hướng đi sát núi phía Đông Bắc, độ sâu nước tại luồng đo được sau 2 mùa tương đối ổn định trung bình từ 5,0 - 14,0 m đảm bảo độ sâu chạy tàu. Nguyên nhân sơ bộ ảnh hưởng đến hiệu quả chống bồi lấp của công trình ngăn cát, giảm sóng cửa Đê Gi là do: 1) Cao trình đỉnh gốc đê tương đối thấp (+1,2 m) khi mực nước lên cao, bùn cát từ phía Nam đi lên vượt qua đỉnh đê bồi lấp vào trong luồng. Kết quả đo mặt cắt dọc đỉnh đê vào tháng 9/2022 thì cao trình đỉnh đo được tại gốc đê +1,5 m, cát trên bề mặt công trình dày khoảng 30 cm so

với đỉnh đê; 2) Đê ngăn cát, giảm sóng được xây dựng chưa đủ dài để ngăn dòng bùn cát từ phía Nam dẫn đến bùn cát vẫn vòng qua đầu ngoài đê phía biển đi vào trong cửa sông; 3) Độ rộng của kết cấu đê ngăn cát, giảm sóng khá lớn nên bùn cát dễ dàng đi qua.
